## Vybrané tragické prípady úrazov od elektrických zariadení s rozborom ich príčin z praxe súdneho znalca

Ing. Ján MERAŤ, LIGHTNING – služby elektro, Trenčín

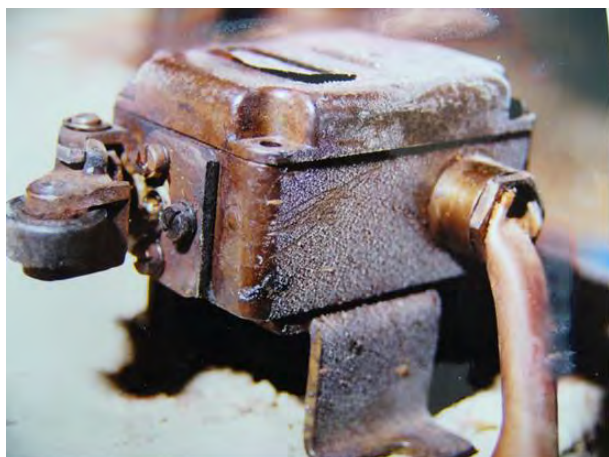
dve reťazové kolesá umiestnené na ocelevej konštrukcii ku vzduchovej klapke. Na peci sa nachádzal koncový spínač, ktorý mal signalizovať v rozvádzači (otvorený/zavretý stav vzduchovej klapky. Prívod do spínača z rozvádzača bol vyhotovený šnúrou CYSY 3x 1,5 mm<sup>2</sup>. Táto, ako je vidieť na obrázku vplyvom teploty v kovovej priechodke sa izolácia šnúry čiastočne natavila a fázový vodič sa dostal do kontaktu s kovovou konštrukciou a tým aj na kovovú retiazku. Tento stav mohol trvať dosť dlho.

Keby pri takejto prehliadke bol pripojený ochranný vodič na kovovú časť koncového spínača v rozvádzači, mohol byť mladý človek dnes ešte medzi nami.

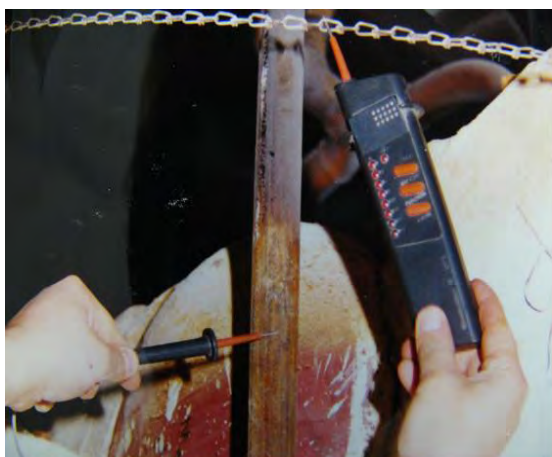
Pekár poveril opravou svojho pomocníka so slovami Roman tu máš kombinačky na opravu roztrhnutej retiazky, lebo ja mám masťné ruky. Roman vyšiel na pec a zakrátko to mal hotové. Pri schádzaní z pece bol v kontakte lýtkom nohy s opravenou retiazkou. Aby mohol zoskočiť cca z 2 m vysokej pece sa chytil rukou rúry plynového potrubia. Po dotyku s plynovým

potrubím mu išla z úst pena a oči mal červené. Išlo o typický úraz elektrickým prúdom. Pri páde ho síce pekár zachytil, ale už to nebolo nič platné. Oživovacie pokusy pracovníkov pekárne boli neúspešné. Vyhasol mladý život.

Vyšetrovaním sa zistilo, že na šnúre do koncového spínača v kovovej priechodke vplyvom tep-la došlo k porušeniu izolácie a fáza sa dostala na kovovú časť krabice a z nej po konštrukcii na reťazové koleso a na retiazku ovládania vzduchovej klapky. V rozvádzači bol na šnúru ku koncovému spínaču pripojený len fázový vodič! Z retiazkou bol pracovník pri schádzaní z pece v kontakte s lýtkom nohy. Druhou rukou sa chytil plynového potrubia, čím preklenul napäťový potenciál plných 230V.

Dôkaz bol vykonaný napäťovou skúšačkou medzi retiazkou a plynovým potrubím.

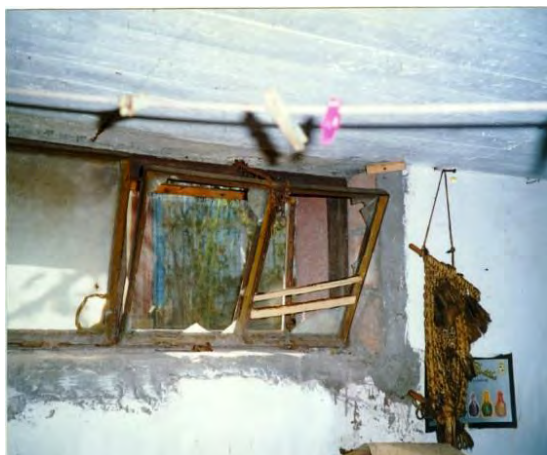
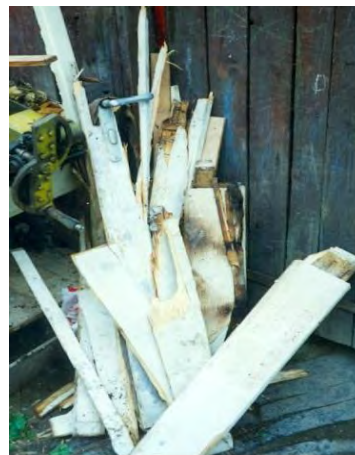
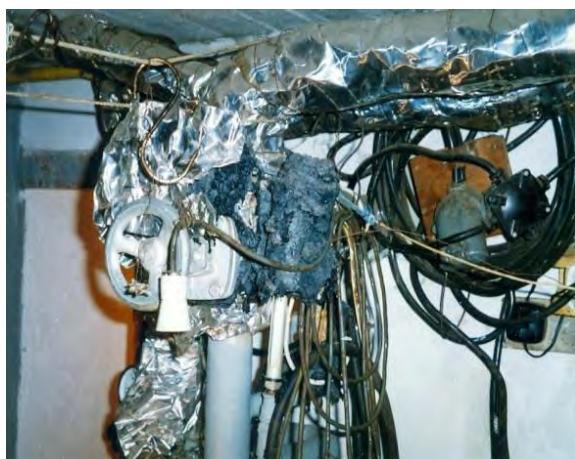
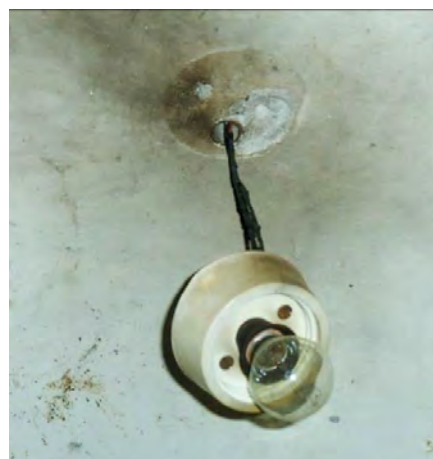
V jednej z našich obcí si majiteľ rodinného domčeka v pivničných priestoroch v popoludňajších hodinách vyrábal pre vlastnú potrebu na svojpomocne vyrobenom destilačnom zariadení destilát z ovocného kvasu. Pri tejto práci mu asistoval jeho 4- ročný vnúčik Jurko. Počas práce sa ozval ostrý zvuk – únik pary z destilačného zariadenia. Majiteľ ihneď zavolať na svoju manželku, aby prišla do pivnice pre ich vnuka. Pre vnuka si však prišla jeho nevesta, ktorá ho odvieďla z tohto priestoru. Keď bola so synom v priestore verandy, ozval sa z pivnice silný výbuch. Pri tomto došlo k poškodeniu masívnych dverí, rozbitiu okien v pivničných priestoroch a začalo horieť všetko, čo bolo v pivnici horľavé (záclonky, papier a pod.).

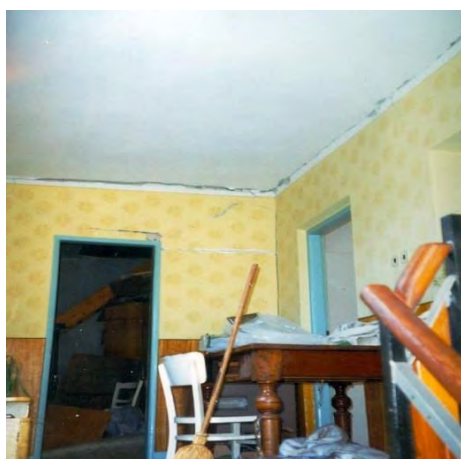
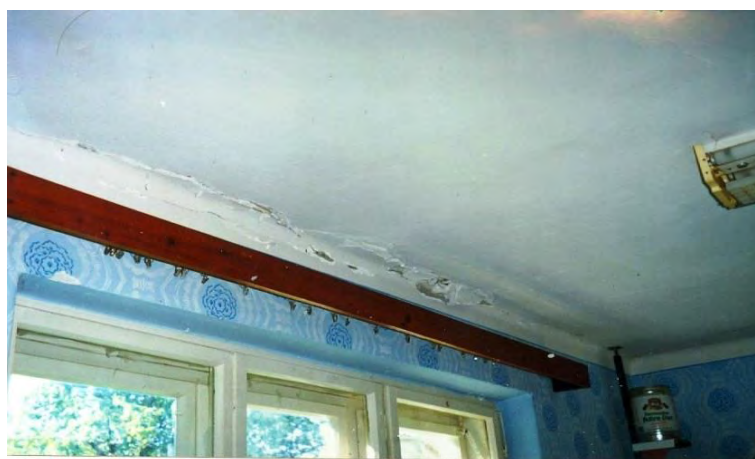
Súčasne s prvým výbuchom vlastne splynul druhý výbuch, ktorý bol už ničivý. Nevesta, ktorá prišla do pivničných priestorov otvorením dverí vypustila do priestoru domu koncentrované etylalkoholové pary, ktoré zmiešané so vzduchom tvorili už výbušnú zmes. Takúto výbušnú zmes inicializoval skrat obľankovaných vodičov idúcich do svietidla vo verande, ktorý nastal po otrase z prvého výbuchu.

Druhý výbuch prakticky porozbíjal všetky sklá v oknách v dome, staticky poškodil strop po obvodu v niektorých miestnostiach a poškodil dvere idúce na povalu a cca 1 m<sup>2</sup> škridlovej krytiny rozmetal po okolí. Záclony nachádzajúce sa v izbe boli „zavesené“ na

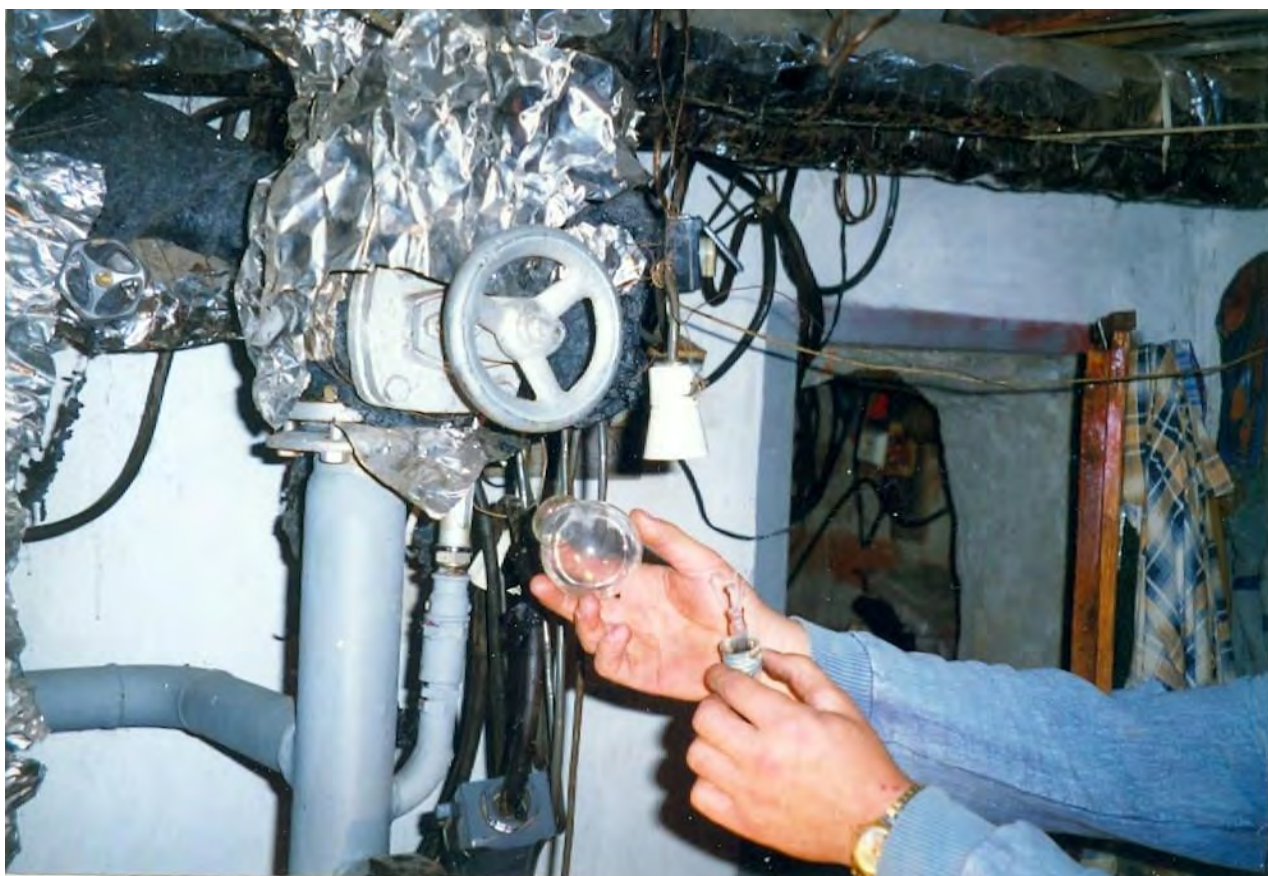
Príčinou výbuchu bolo prenosné svietidlo bez krytu so žiarovkou len v objímke 230V/60W zavesené nad kotlom, ktorého žiarovka následkom úniku pary z destilačného zariadenia praskla a spôsobila iniciáciu „explozívneho horenia“ v pivničných priestoroch a následného výbuchu, ktoré výbušnú zmes iniciovalo svietidlo vo verande s oblankovanými vodičmi. Zaujímavé na tom bolo, že pod kotlom destilačného zariadenia sa nachádzal otvorený oheň.

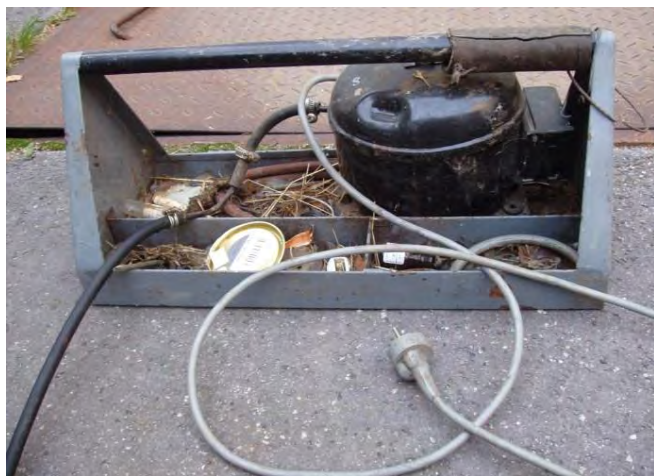
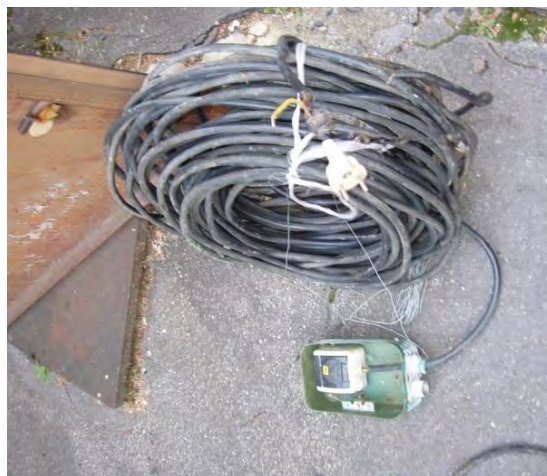
Jedného dňa sa rozhodol, že nafúka pneumatiky na vlečke, ktorú mal vo svojom dvore. Zobral si k tomu kompresor, ktorý mal z chladničky umiestnený v oceľovom držiaku. Keďže vleč-ka bola vzdialená na dvore, potreboval pre-dlžovacu šnúru. Keďže ju nemal, tak si ju vlastnoručne vyrobil z hliníkového vodiča AYKY 3Cx 4 mm<sup>2</sup>.

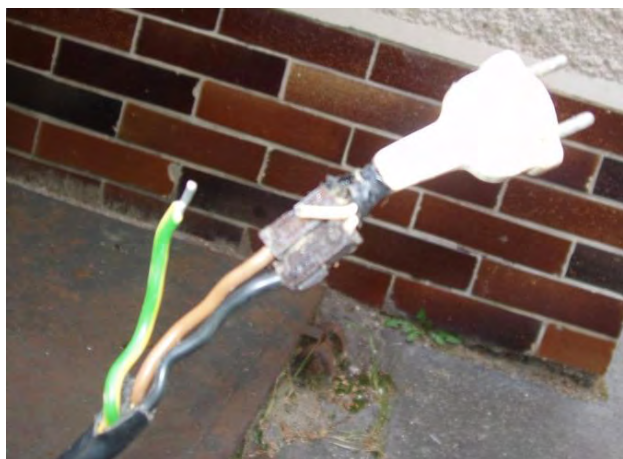
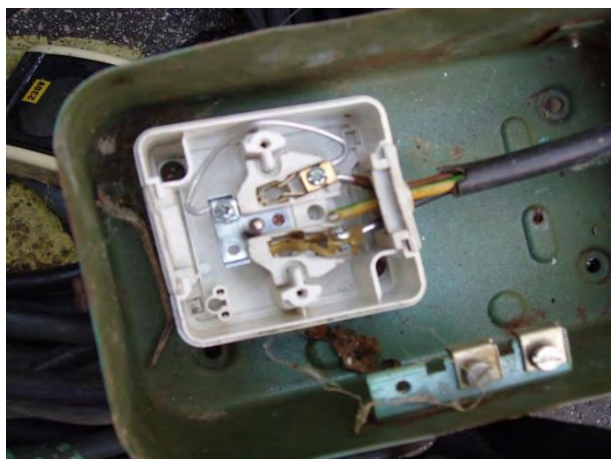
Na jednu stranu kábla pripevnil vidlicu 230V cez prístrojovú svorkovnicu (čokoládku), pri-čom do nej nepripojil ochranný vodič (PE). Na druhú stranu predlžovacieho kábla pripojil pohyblivú zásuvku 230V, v ktorej fázový vodič prepojil na ochranný kolík. Ochranný vodič alebo pripojený. Takto vyhotovená predlžovačka bola síce funkčná, ale nebezpečná – nebola chránená!

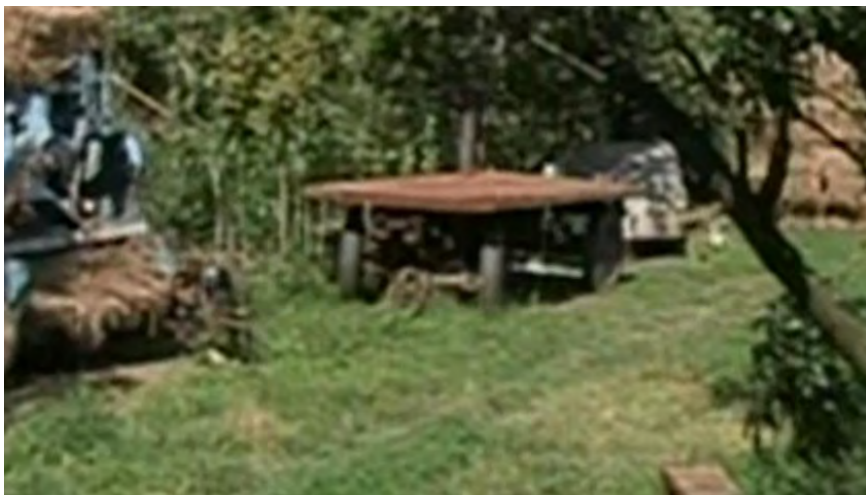
Pri práci si držiak s kompresorom položil na korbu vlečky a po zapnutí predlžovačky pod napä-tiie tie začal fúkať pneumatiky. Pri práci sa však dotkol kovovej časti vlečky, na ktorej sa nachádzal držiak s kompresorom s fázou na kostre, a domáci majster utrpel smrteľný zásah elektrickým prúdom s následkom smrti.

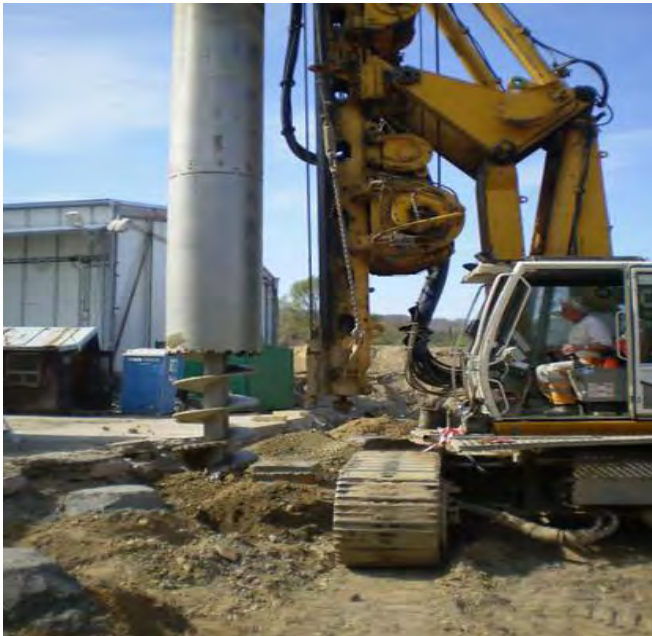
Jedného dňa sa na stavenisku stretli s otcom dvaja jeho synovia, každý s inej firmy. Otec obsluhoval stavebný stroj KELLER TR 06 Minicat 133 na hĺbenie a betónovanie pilótov v zemi.

Stavebný stroj Keller TR 06 Minicat 133 bol privezený na stavbu zo zahraničia, bol vyrobený v roku 2007. V zahraničí zrejme nikdy nebol kontrolovaný. Pri jeho poruche sa napätie dostalo na oceľové lano, ktoré bolo izolované od kostry stroja, čím vznikol rozdiel potenciálov, ktorý po preklenutí rukou postihnutého, bol smrteľný. Pitva postihnutého dokázala, že vstup prúdu do tela postihnutého bol cez jeho ruku. Zaujímavé na toto prípade bolo, že zahraničná firma si okamžite tento stroj „odpratala“ do zahraničia.

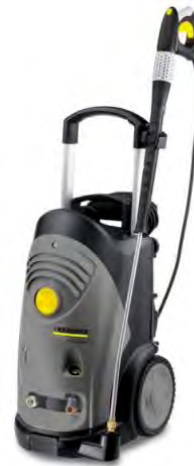
Keďže stroj už osadil potrebné pilóty do zeme, bolo ho treba popoludní očistiť od zvyškov betónu vysokotlakovým čističom

Kärcher Profesional HD 9/19M. Tejto činnosti sa dobro-volne ujal jeden z prítomných synov Juraj strojníka Michala. Juraj teda vyskočil na stavebný stroj Keller, aby vykonal jeho čistenie od zvyškov betónu.

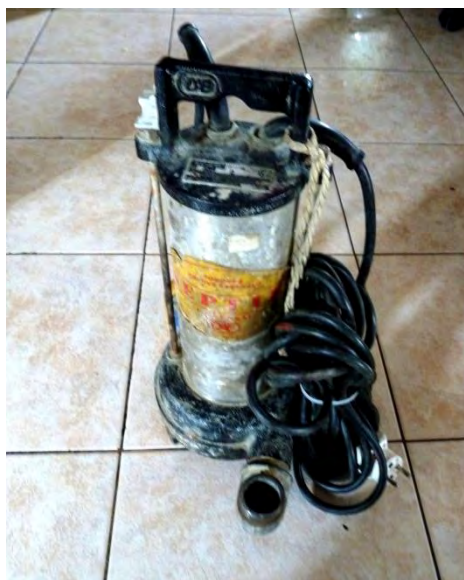
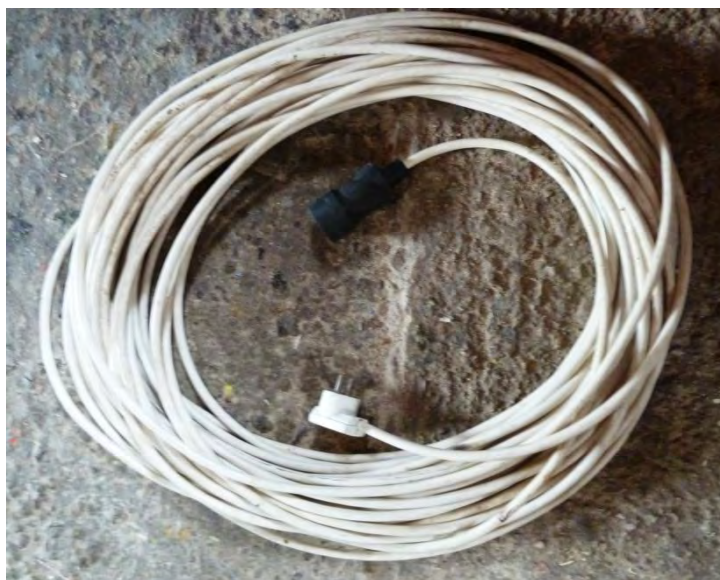
V jednom kúpeľnom mestečku na Slovensku prišiel navštíviť svojich rodičov po dlhšej dobe ich 36- ročný syn, žijúci v zahraničí. Keďže bolo leto a dlhotrvajúce sucho, rozhodol sa syn popolievať veľkú rodičovskú záhradku. Na tento účel si pripravil ponorné čerpadlo a 50- metrovú predlžovaciu šnúru. Za záhradkou bol potok, do ktorého syn umiestnil čerpadlo a z neho natiahol 50 m dlhú predlžovaciu šnúru, ktorú pripojil v záhradnej chatke do zásuvky 230V. Polievanie prebiehalo pomerne hladko a po cca 20- tich minútach prestala tiecť voda. Pobral sa teda k potoku aby preložil čerpadlo do hlbšej časti. Ako sa však čerpadla dotkol, utrpel zásah elektrickým prúdom, ktorému na mieste podľahol. Nedokázala mu už pomôcť ani lekárka, ktorá v tom čase prechádzala popri potoku a úraz videla. Zasa vyhasol jeden ľudský život.

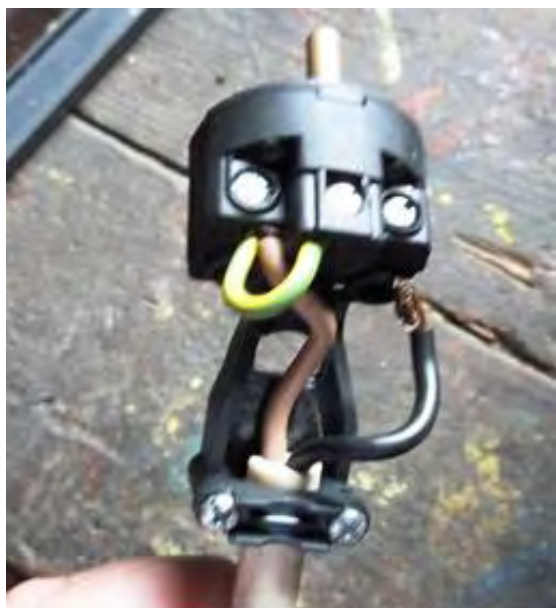
Vyšetrovaním sa zistilo, že predlžovací šnúrový prívod 50 metrový je len **dvojžilový**, amatérskej výroby. Vo vidlici 230 V na predlžovacom prívode boli zapojené len pracovné vodiče. Pohyblivá zásuvka 230 V na druhej strane predlžovacej šnúry bola zapojená tak, že fázový vodič bol preklemovaný na ochranný kolík. Fáza sa teda dostala na kovovú časť čerpadla a syn, ktorý uchopil čerpadlo, aby ho preniesol do hlbšej vody bol smrteľne zasiahnutý elektrickým prúdom. Matke postihnutého som oznámil, že príčinou smrti jej syna bola predlžovačka, ktorú niekto amatérsky vyrobil. Ponorné čerpadlo bolo v poriadku.

Žiaľ medzi ľuďmi je takýchto dvojžilových predlžovačiek mnoho. Ich majitelia si neuvedomujú, že je to veľmi nebezpečné, preto je na nás elektrikárov potreba vysvetľovať tieto skutočnosti ľuďom, aby sa im alebo ich blíz-kým príbuzným nestali nebezpečné udalosti končiace stratou toho najcennejšieho života.
